RESTAURO AUDEMARS PIGUET ROYAL OAK

La referenza che vedete in queste pagine è la 25860ST, versione con cronografo nata nel 1998 e più legata alle origini rispetto all'Offshore del 1993: la forma della carrure fu modificata il meno possibile per ospitare i tasti cronografici e le spallette a protezione della corona, mentre la lunetta, la lavorazione a tapisserie del quadrante, il bracciale integrato con chiusura deployante a scomparsa e il tasto a slitta rettangolare con logo AP sono gli stessi di sempre.

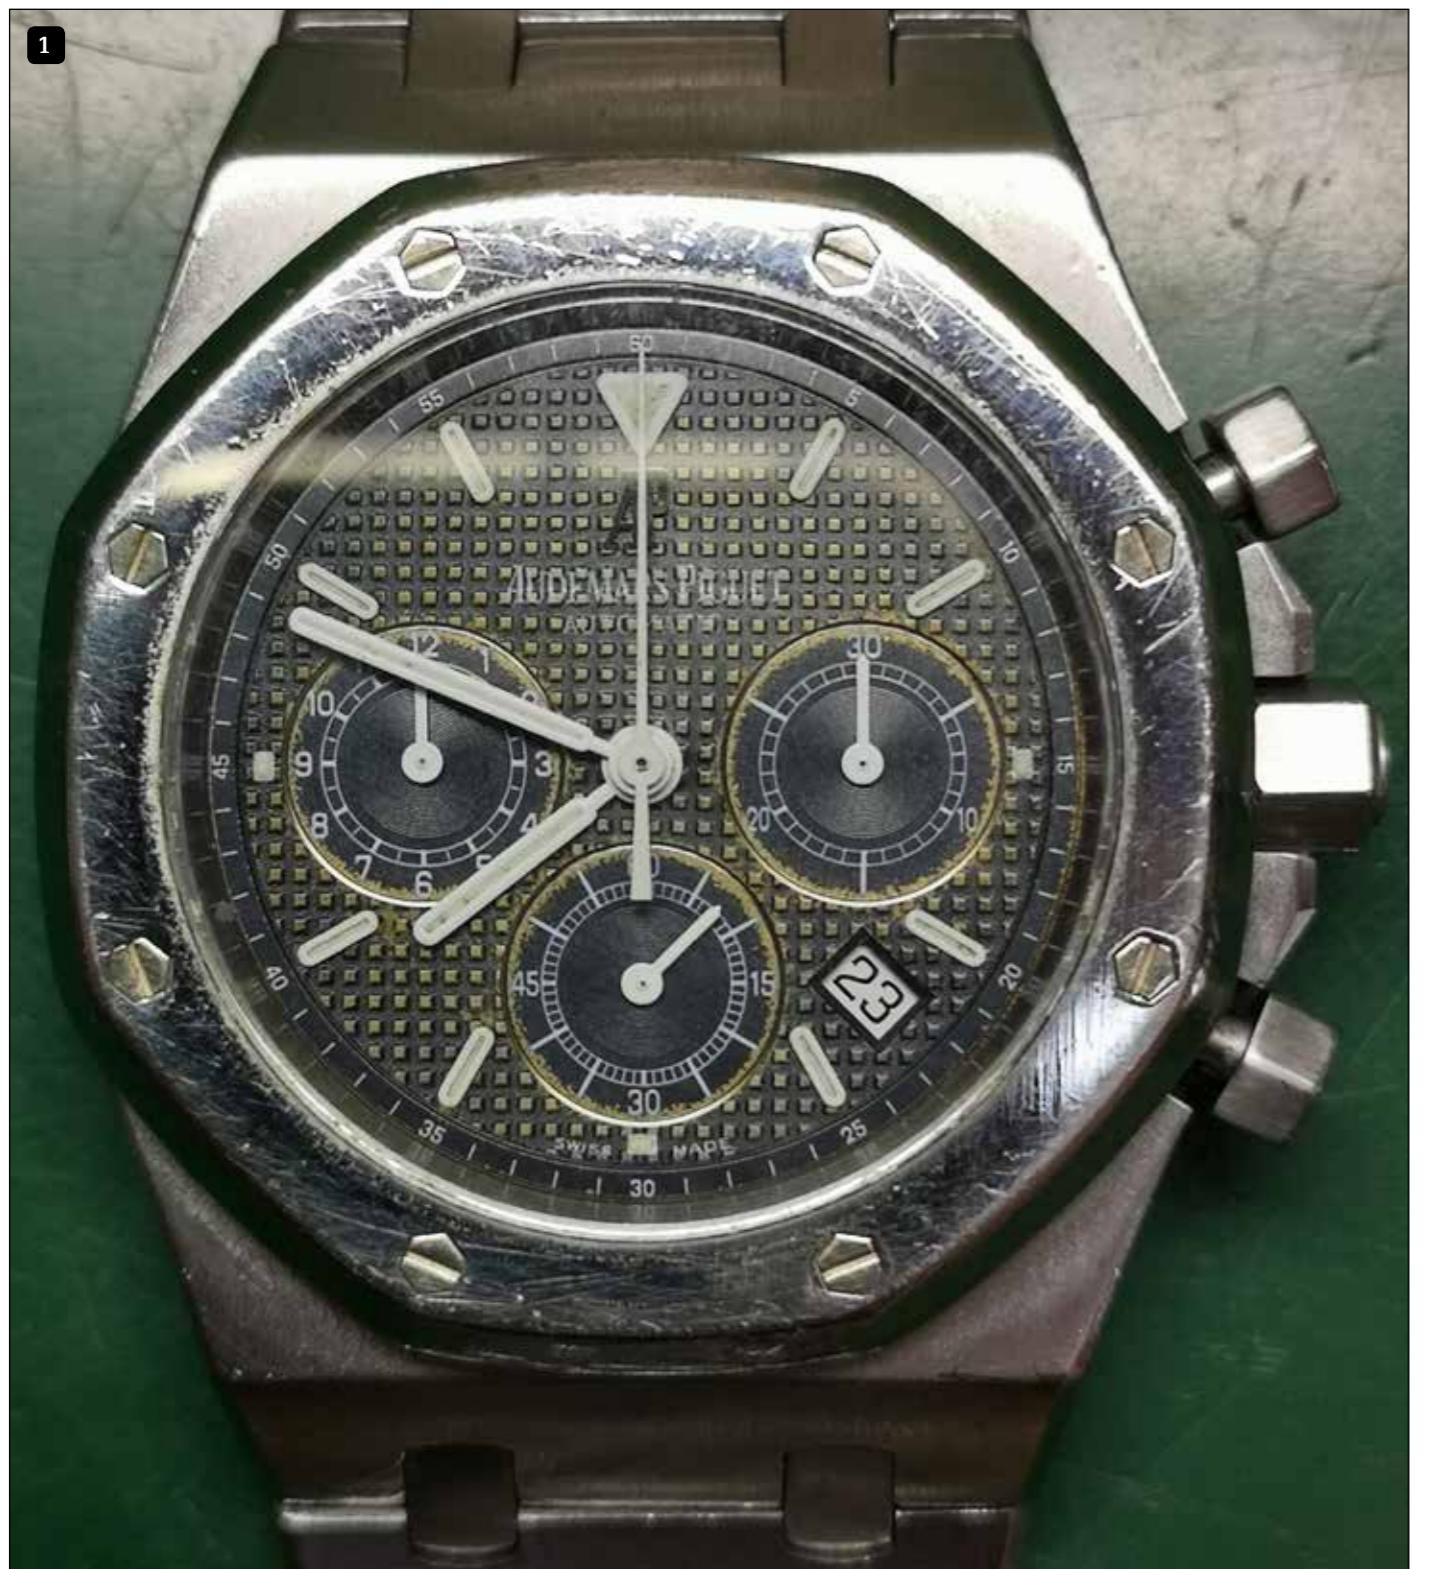
Eccoci finalmente al protagonista di questo articolo: arrivò in laboratorio in pessime condizioni (**Foto 1**): non marciava ed esteticamente oltre a graffi e qualche solco presentava le inconfondibili stondature causate da lucidature approssimative.

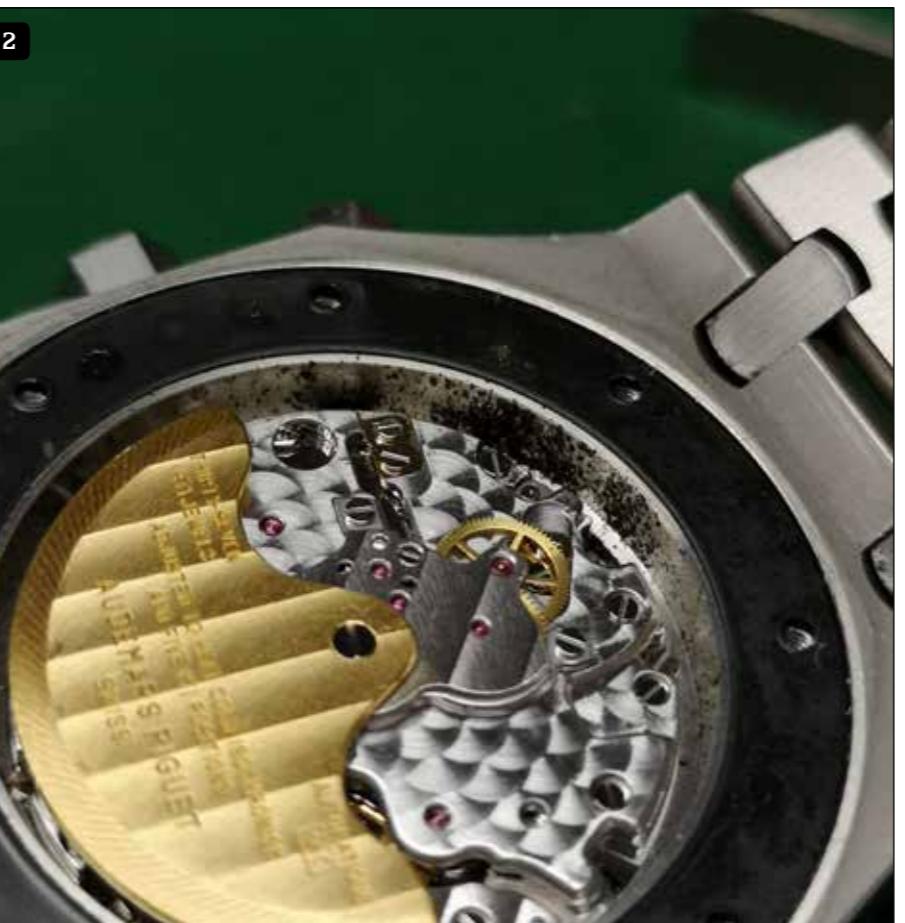
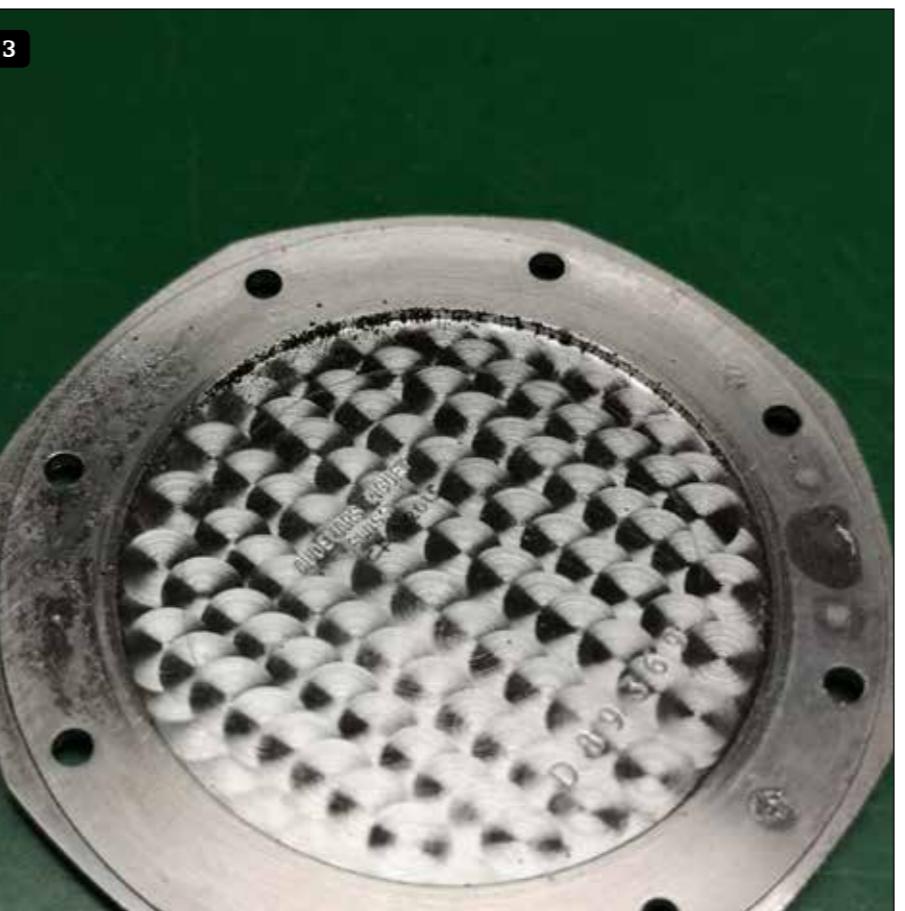
Pensai "Cominciamo bene!". Ma il 'meglio' arrivò quando aprii l'orologio per quantificare il preventivo della riparazione: rimasi a bocca aperta nell'osservare una notevole quantità di polvere metallica scura all'interno (**Foto 2 e 3**). Un tecnico esperto sa che quel tipo di residuo può provenire soltanto da qualche componente irrimediabilmente usurato e quindi cominciai a smontare il movimento per trovare il danno (**Foto 4 e 5**). Dopo aver tolto il ponte del bariletto (**Foto 6**) vidi il col-

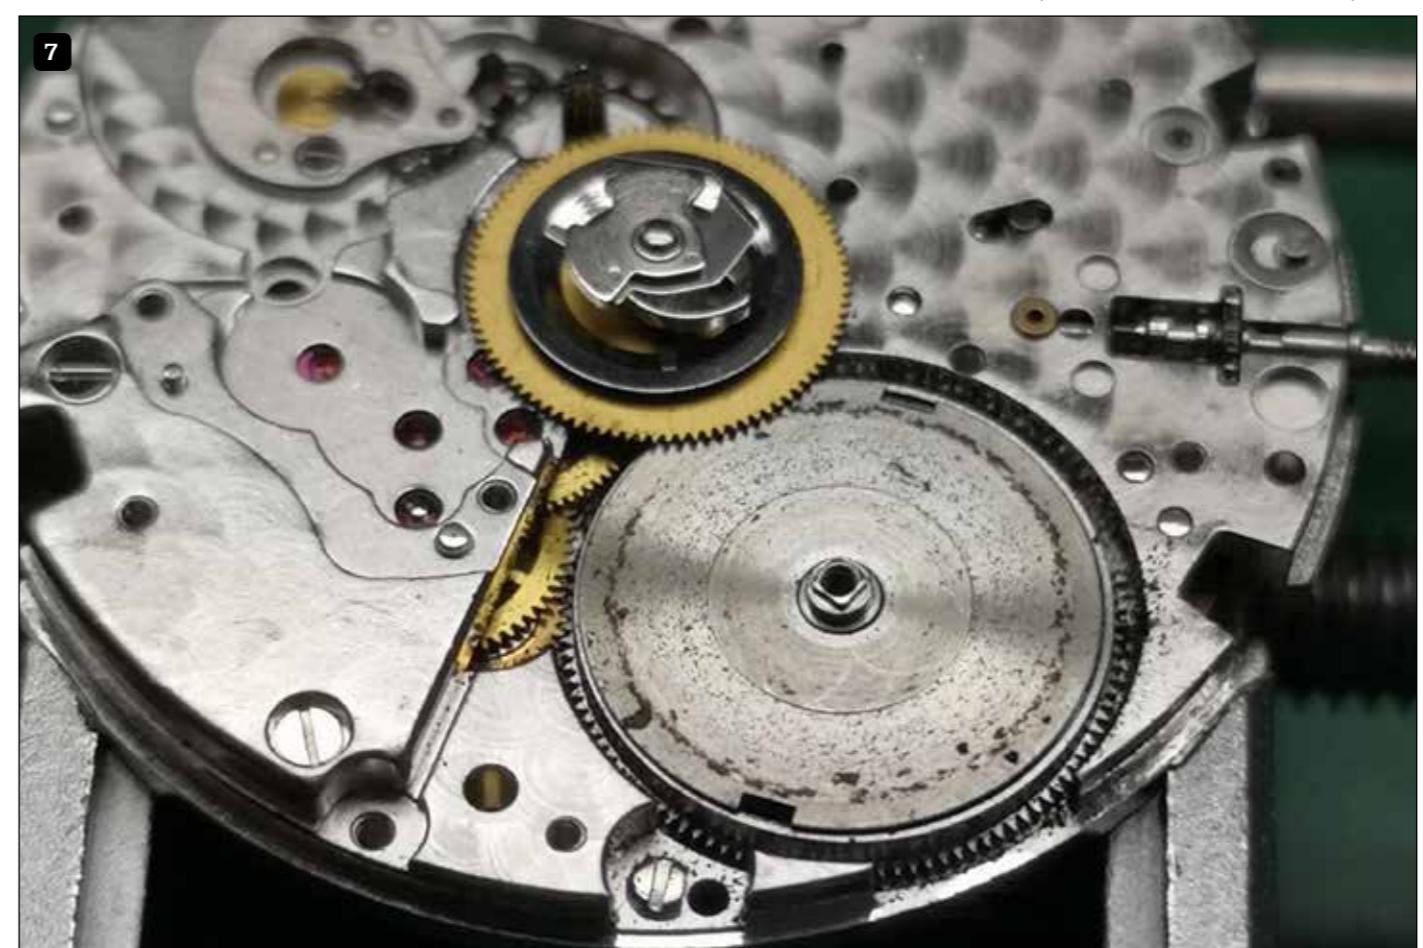
pevole: il bariletto aveva sparso dentro e intorno a sé quel materiale scuro e si era addirittura aperto! (**Foto 7 e 8**) Una volta ispezionato il suo interno capii che a causa della mancanza di lubrificazione la brida scorrevole della molla motrice, nell'atto di slittare a piena carica, aveva fortemente consumato le pareti del bariletto creando la già citata polvere. Questa a sua volta aveva creato un altro danno, andando a

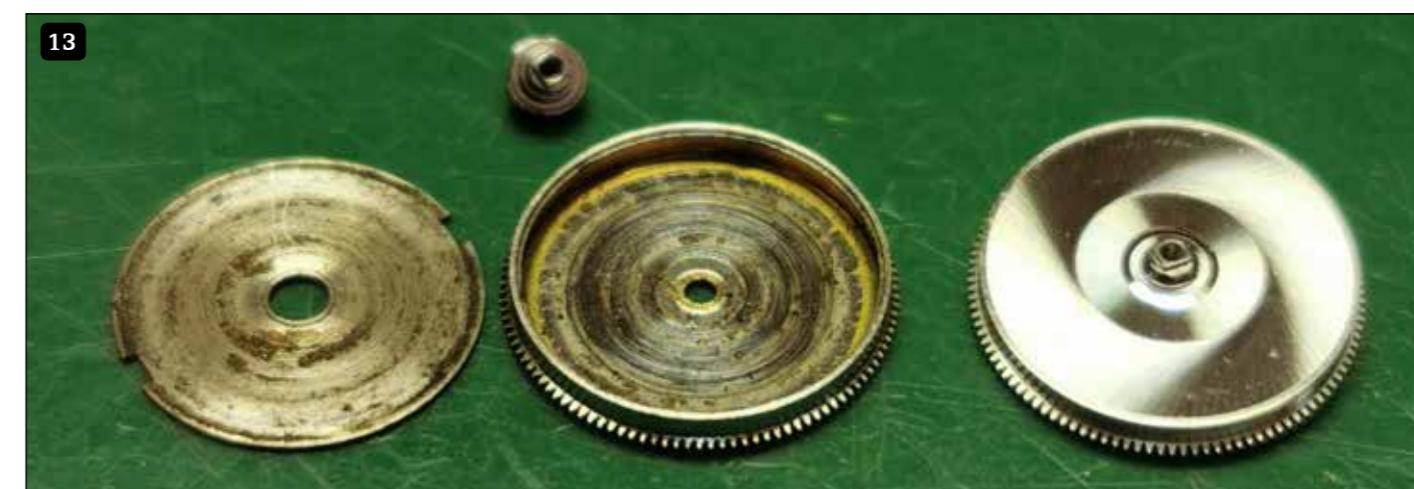
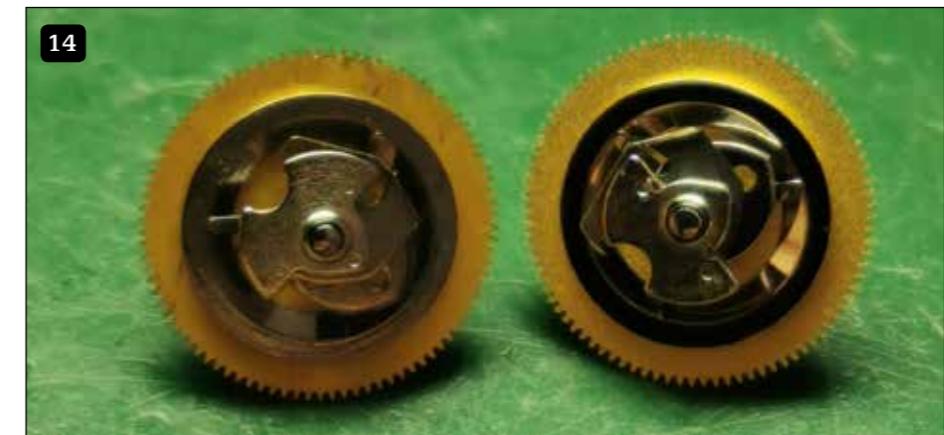
depositarsi in grande quantità sulla vicina ruota dei secondi cronografici (**Foto 9**).

Ma perché un danno? Quella ruota non si può lavare come gli altri pezzi? La risposta purtroppo è no, infatti essa è composta da più parti non separabili che vengono assemblate e lubrificate in fabbrica: il lavaggio eliminerebbe la lubrificazione al suo interno causando sicuri malfunzionamenti, quindi se sporca la sostituzione è obbligatoria.

In fase di revisione ho provveduto alla sostituzione dei due componenti sopra citati (**Foto 13 e 14**) e ho posizionato tutte le parti negli appositi cestelli per il lavaggio automatizzato ad ultrasuoni (**Foto 15**). Dopo aver seguito tutte le specifiche tecniche della maison per rimontare e lubrificare a regola d'arte il movimento, non resta altro che leggere il verdetto del cronocomparatore (**Foto 16**): ampiezza ottimale, beat error pari a zero e un leggero anticipo di circa 4 secondi al giorno, compreso nei parametri del costruttore e che dopo un periodo di rodaggio si può perfezionare.
