RESTAURO AUDEMARS PIGUET ROYAL OAK

La referenza che vedete in queste pagine è la 25860ST, versione con cronografo nata nel 1998 e più legata alle origini rispetto all'Offshore del 1993: la forma della carrure fu modificata il meno possibile per ospitare i tasti cronografici e le spallette a protezione della corona, mentre la lunetta, la lavorazione a tapisserie del quadrante, il bracciale integrato con chiusura deployante a scomparsa e il tasto a slitta rettangolare con logo AP sono gli stessi di sempre.

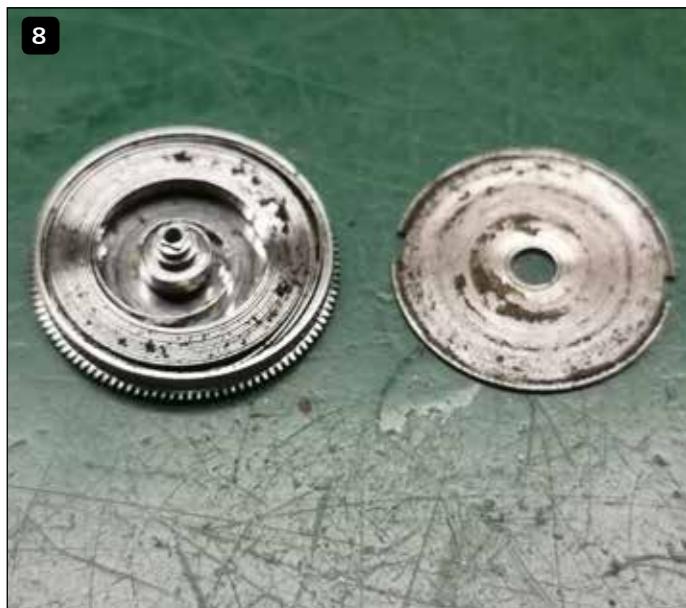
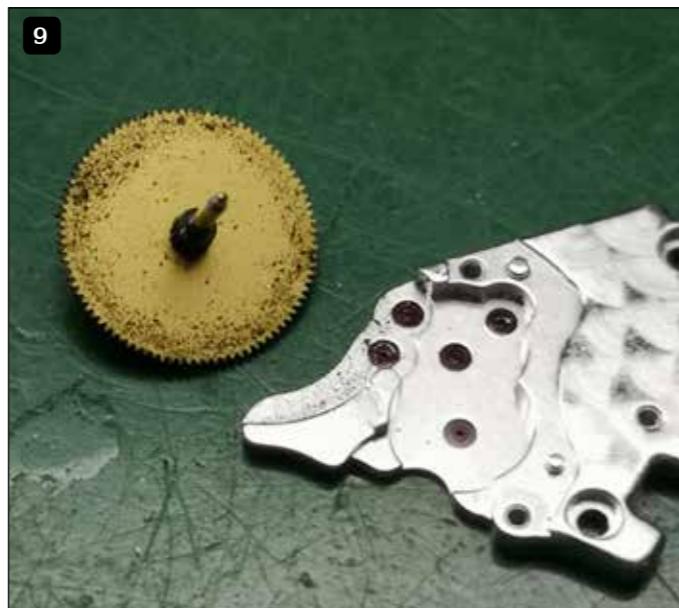
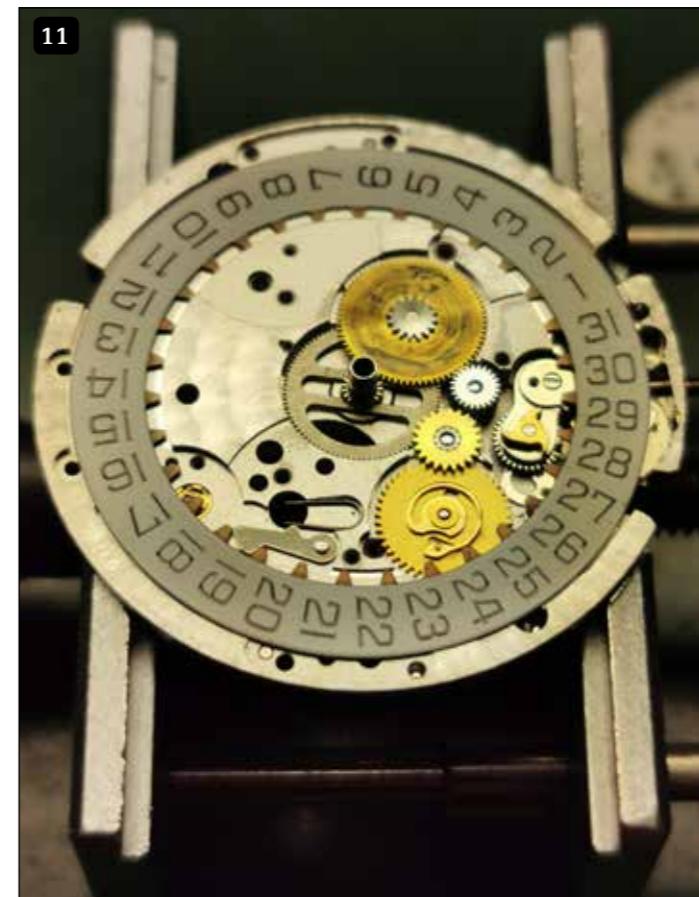
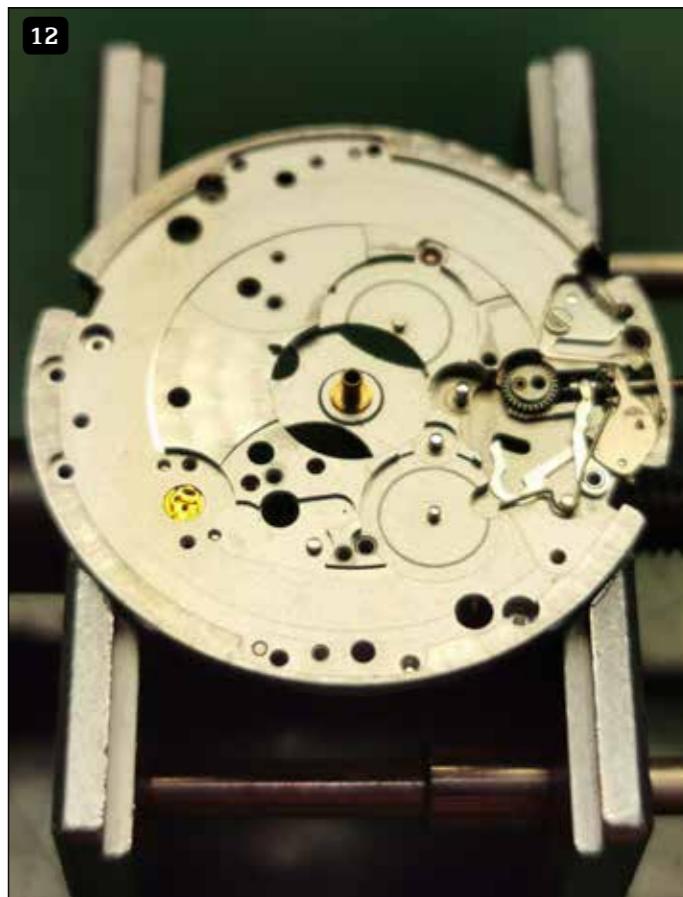
Eccoci finalmente al protagonista di questo articolo: arrivò in laboratorio in pessime condizioni (**Foto 1**): non marciava ed esteticamente oltre a graffi e qualche solco presentava le inconfondibili stondature causate da lucidature approssimative.

Pensai "Cominciamo bene!". Ma il 'meglio' arrivò quando aprii l'orologio per quantificare il preventivo della riparazione: rimasi a bocca aperta nell'osservare una notevole quantità di polvere metallica scura all'interno (**Foto 2 e 3**). Un tecnico esperto sa che quel tipo di residuo può provenire soltanto da qualche componente irrimediabilmente usurato e quindi cominciai a smontare il movimento per trovare il danno (**Foto 4 e 5**). Dopo aver tolto il ponte del bariletto (**Foto 6**) vidi il col-

pevole: il bariletto aveva sparso dentro e intorno a sé quel materiale scuro e si era addirittura aperto! (**Foto 7 e 8**) Una volta ispezionato il suo interno capii che a causa della mancanza di lubrificazione la brida scorrevole della molla motrice, nell'atto di slittare a piena carica, aveva fortemente consumato le pareti del bariletto creando la già citata polvere. Questa a sua volta aveva creato un altro danno, andando a

depositarsi in grande quantità sulla vicina ruota dei secondi cronografici (**Foto 9**).

Ma perché un danno? Quella ruota non si può lavare come gli altri pezzi? La risposta purtroppo è no, infatti essa è composta da più parti non separabili che vengono assemblate e lubrificate in fabbrica: il lavaggio eliminerebbe la lubrificazione al suo interno causando sicuri malfunzionamenti, quindi se sporca la sostituzione è obbligatoria.

In fase di revisione ho provveduto alla sostituzione dei due componenti sopra citati (**Foto 13 e 14**) e ho posizionato tutte le parti negli appositi cestelli per il lavaggio automatizzato ad ultrasuoni (**Foto 15**). Dopo aver seguito tutte le specifiche tecniche della maison per rimontare e lubrificare a regola d'arte il movimento, non resta altro che leggere il verdetto del cronocomparatore (**Foto 16**): ampiezza ottimale, beat error pari a zero e un leggero anticipo di circa 4 secondi al giorno, compreso nei parametri del costruttore e che dopo un periodo di rodaggio si può perfezionare.
